**Implementácia smernice Európskeho parlamentu a Rady 2007/60/ES
z 23. októbra 2007
o hodnotení a manažmente povodňových rizík**

**Predbežné hodnotenie povodňového rizika
v čiastkovom povodí Hornádu -
aktualizácia 2024**

December 2024

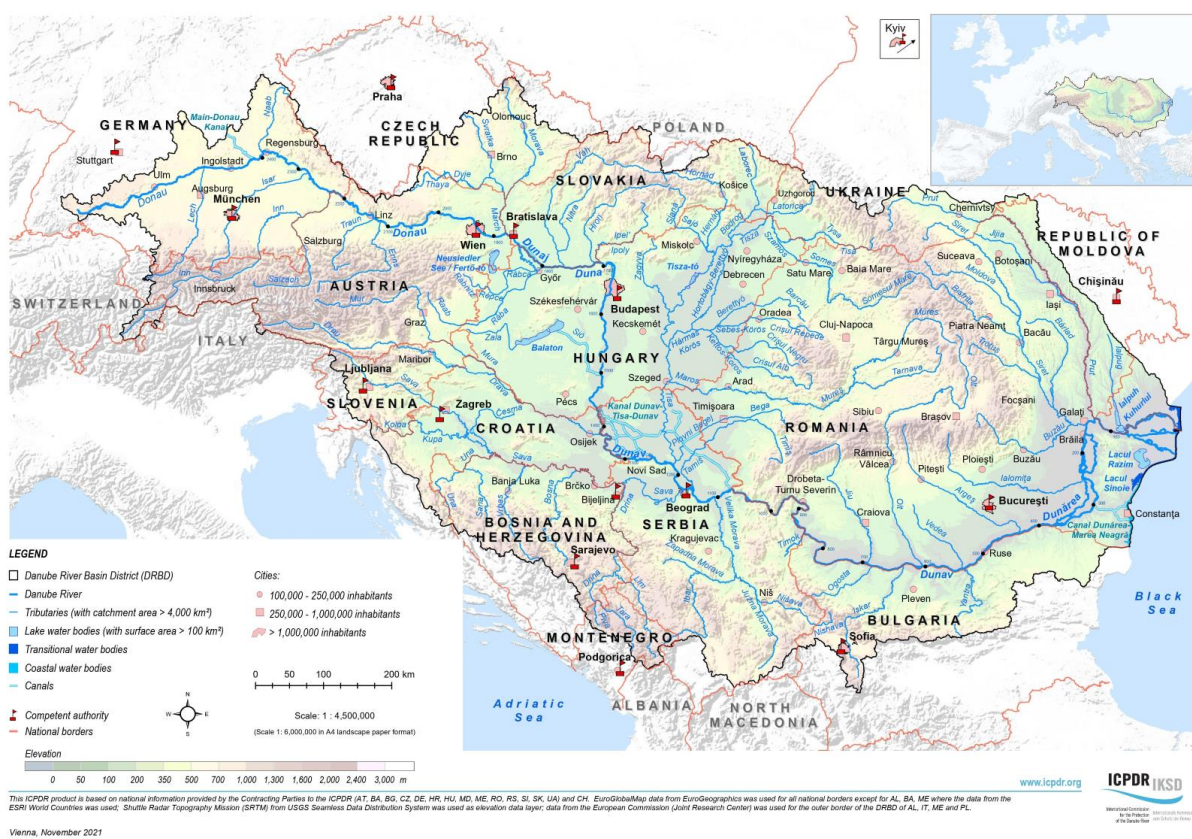
Obr.2.1. Povodie Dunaja

Povodie rieky Dunaj je druhé najväčšie povodie v Európe, má plochu 801 463 km² a rozkladá sa na území 18 štátov (Obr.2.1.). Rieka Dunaj je dlhá 2780 km a tečie približne zo západu na východ, s posunutím trasy smerom na juh na dlhom úseku medzi Slovenskom a Srbskom. Základné charakteristiky správneho územia povodia Dunaja sú uvedené v Tabuľke 2.1.

Povodie Dunaja sa rozprestiera od 8° 09' pri prameňoch riek Breg a Brigach v Čiernom lese až po 29° 45' východnej dĺžky v delte Dunaja pri Čiernom mori. Najjužnejším bodom povodia Dunaja je 42°05' severnej šírky v pramennej oblasti rieky Iskar v pohorí Rila a jeho najsevernejším bodom je 50° 15' v pramennej oblasti rieky Morava.

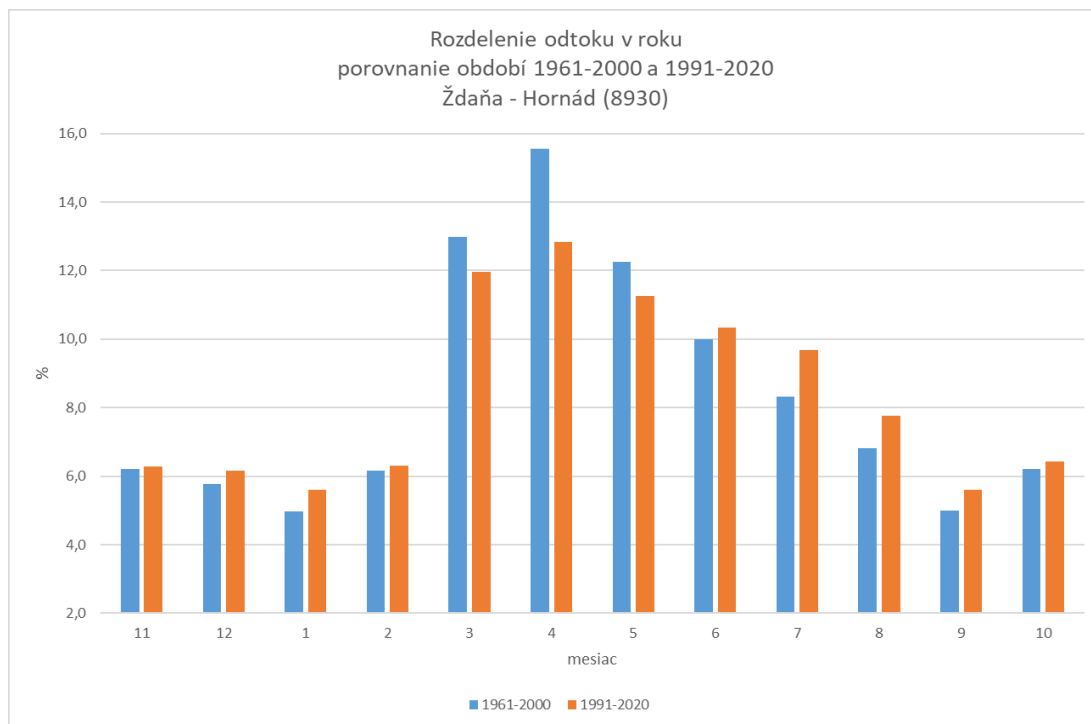
Obr. 3.3. Zmeny rozdelenia odtoku v roku obdobia 1991-2020 voči obdobiu 1961-2000, VS Ždaňa - Hornád

V povodí Hornádu je v monitorovaných vodomerných staniách zaznamenaný v hlavne na hornom povodí Hornádu nárast dlhodobého prietoku za obdobie 1991-2020 voči obdobiu 1961-2000, a to v rozmedzí od 4,0 % až 12,8 % Na dolnom povodí Hornádu je zaznamenaný pokles dlhodobého prietoku za obdobie 1991-2020 voči obdobiu 1961-2000,

a to v rozmedzí od -2,3 % až -13,5. Odchýlky dlhodobých mesačných prietokov sú za toto obdobie záporné hlavne v mesiacoch apríl, máj, na niektorých VS aj v marci a od augusta po december. To sa prejavuje aj v zmene rozdelenia odtoku v roku. Na príklade vodomernej stanice Ždaňa na toku Hornád (Obr. 3.3.) je vidieť, že apríl naďalej ostáva mesiacom s najväčším podielom odtoku, v hodnotenom období 1991-2020 a dochádza oproti referenčnému obdobiu k poklesu. Pokles je aj v mesiacoch marec a máj, v ostatných mesiacoch je nárast oproti referenčnému obdobiu.

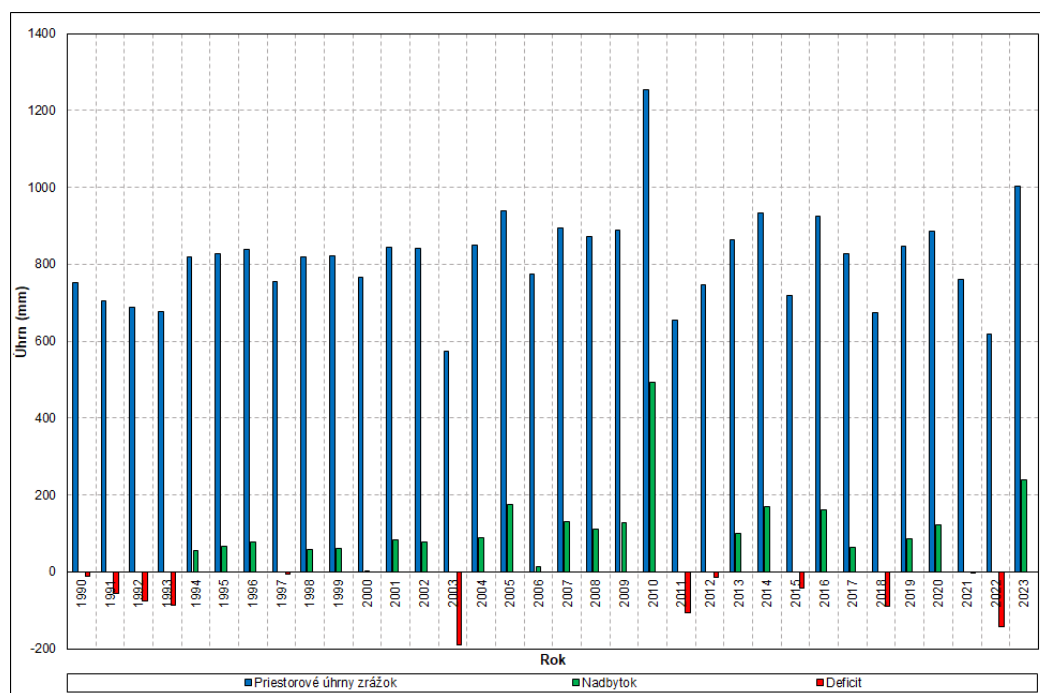
Obr. 4.7. Ročný úhrn atmosférických zrážok na Slovensku a veľkosť nadbytku/deficitu (v porovnaní s dlhodobým normálom 1901 – 2000) od roku 1990 do 2023

Pri hodnotení zrážkových pomerov za obdobie 2018-2023 pre územie Slovenska sme vychádzali z ročných úhrnov atmosférických zrážok za obdobie 1990-2023 v porovnaní s dlhodobým normálom 1901-2000. Nadbytok zrážok sme zaznamenali iba v rokoch 2019, 2020 a 2023 a naopak deficit za rok 2018 a 2022 (Obr.4.7.).

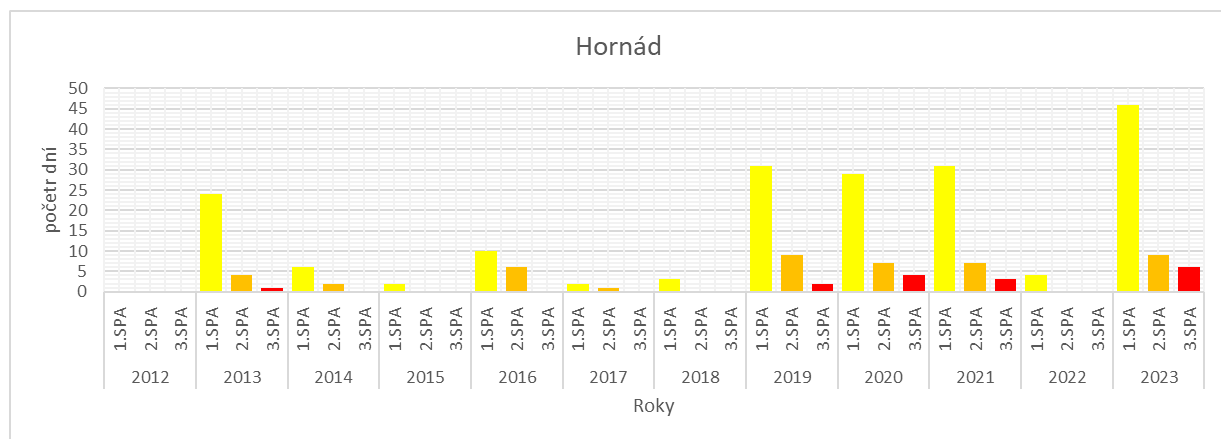
Obr. 4.11. Počet dní s výskytom 1.-3. SPA v povodí Hornádu

Pri hodnotení výskytu povodní v povodí Hornádu sme vychádzali z údajov o počte dní s dosiahnutým 1. až 3. SPA. Do úvahy sme zobrali všetky SPA dosiahnuté v priebehu obdobia 2.cyklu (2012-2017) a 3.cyklu (2018-2023) vo všetkých operatívnych vodomerných staniciach SHMÚ, v ktorých sú stanovené SPA. Ak boli v priebehu jedného dňa v stanici dosiahnuté rôzne SPA, do hodnotenia sa zoberal najvyšší dosiahnutý stupeň. Počas obdobia 3.cyklu sme v roku 2023 zaznamenali najviac dní s prekročením 1.-3.SPA a to 61. V roku 2022 sa nevyskytla žiadna významnejšia povodňová udalosť s prekročením 2.-3. SPA. Obdobne to bolo aj vo všetkých rokoch 2.cyklu, kedy vodné hladiny neprekročili 3. SPA. Celkový počet dní s prekročením 1.-3. SPA bol počas rokov 3.cyklu 194 čo bolo 3x viac ako počas rokov 2.cyklu, kedy sme zaznamenali iba 61 dní.
